# Trankkujen vaihto Xsaraan jossa ilmastointi

Oireita joissa syytä olettaa transistorien rikkoutuneen.

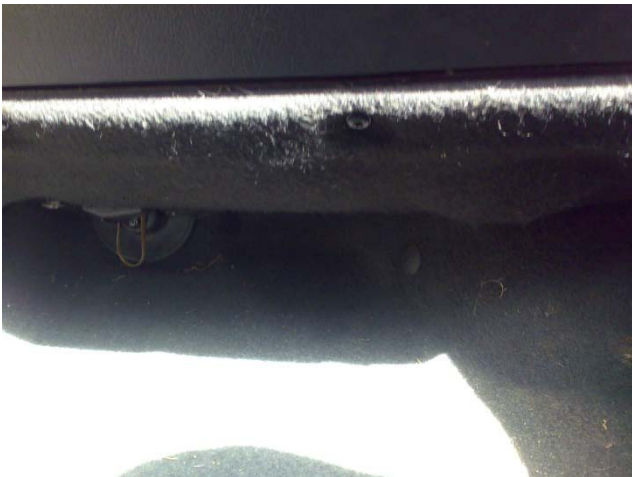
Puretaan verhoilu hanskalokeron alta joka on kolmella(3) torx-kantaisella muoviruuvilla kiinni.

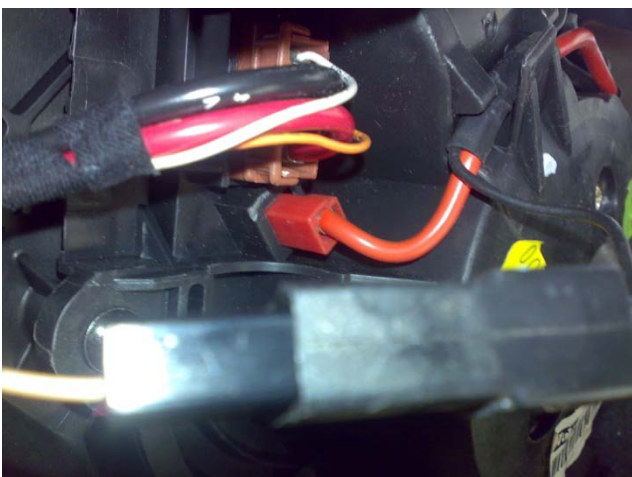
Tämän jälkeen irroitetaan liitin puhaltimelta ja yksi sinne menevä liitin(etualalla). Molemmat näkyvät kuvassa.

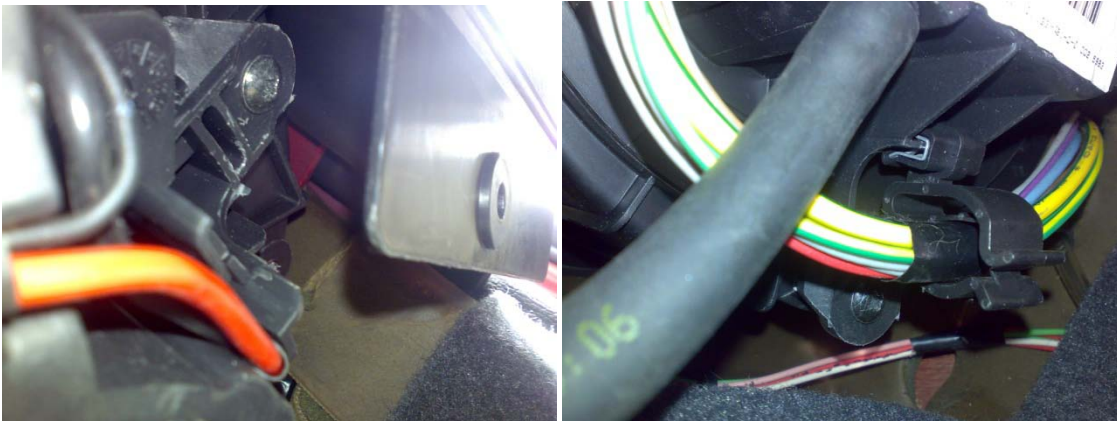
Kun tämä on tehty on aika irroittaa itse puhallin, se on kiinni kolmella(3) ruuvilla. Samalla voi vapauttaa johdot jotka näkyvät oikeassa kuvassa ja irroittaa kumiletkun joka tulee puhaltimen kotelolta.

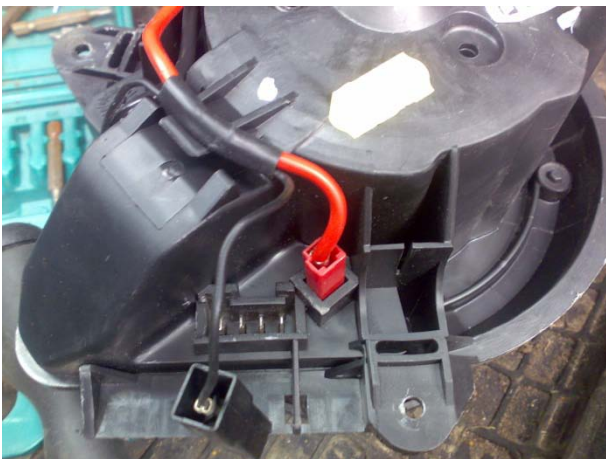
sitten napataan puhallin pois kolostaan, kas näin...

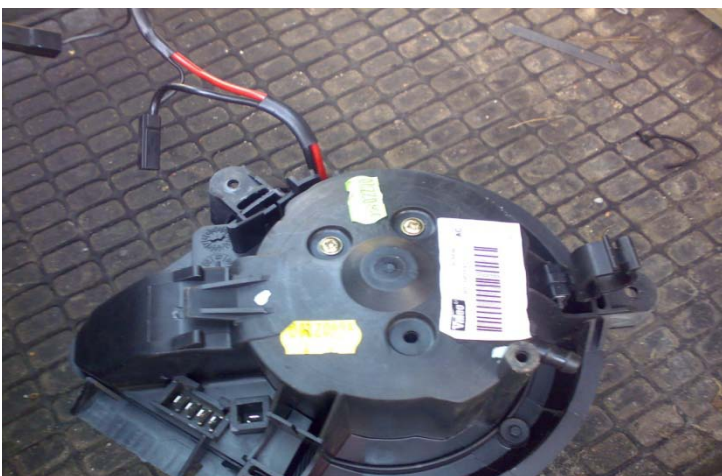
Kun puhallin on niin sanotusti käsissä nappaistaan punainen ja musta liitin jotka menevät koteloon irti ja on aika kääntää paketti. Sen toiselta puolelta löytyy kaksi(2) ruuvia jotka avaamalla lähtee moottori ja puhallin pois kotelostaan.

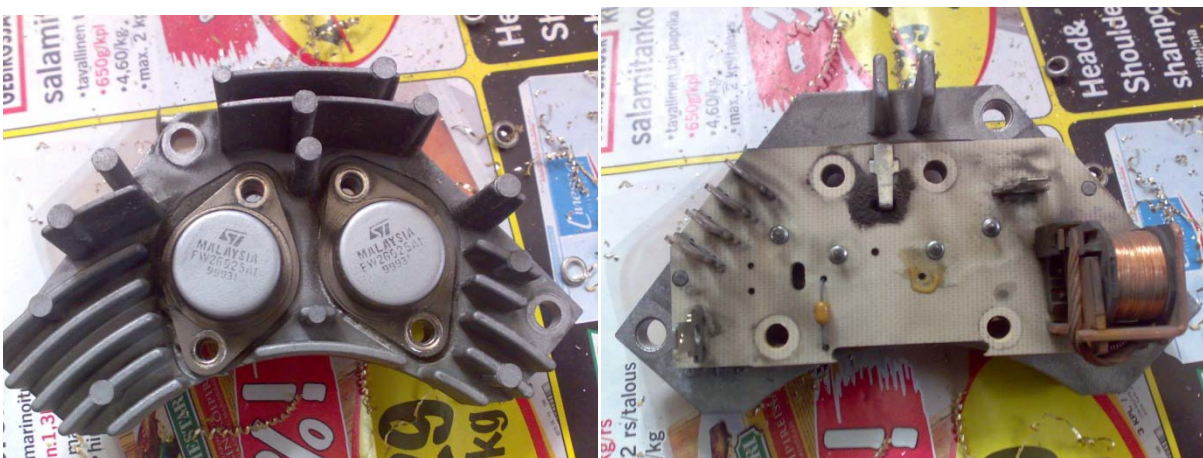
Seuraavaksi on otettava vanhat trankut pois ja se tapahtuu seuraavasti. Porataan niitit auki joita on neljä(4) kappaletta.

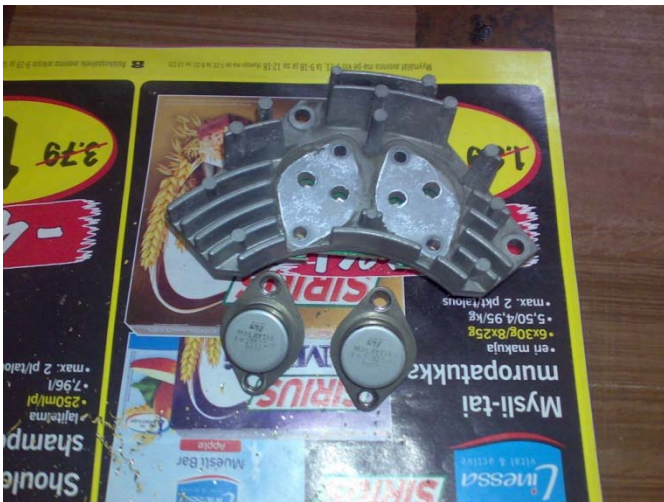
Kun homma alkaa olla pulkassa tilanne on seuraava.

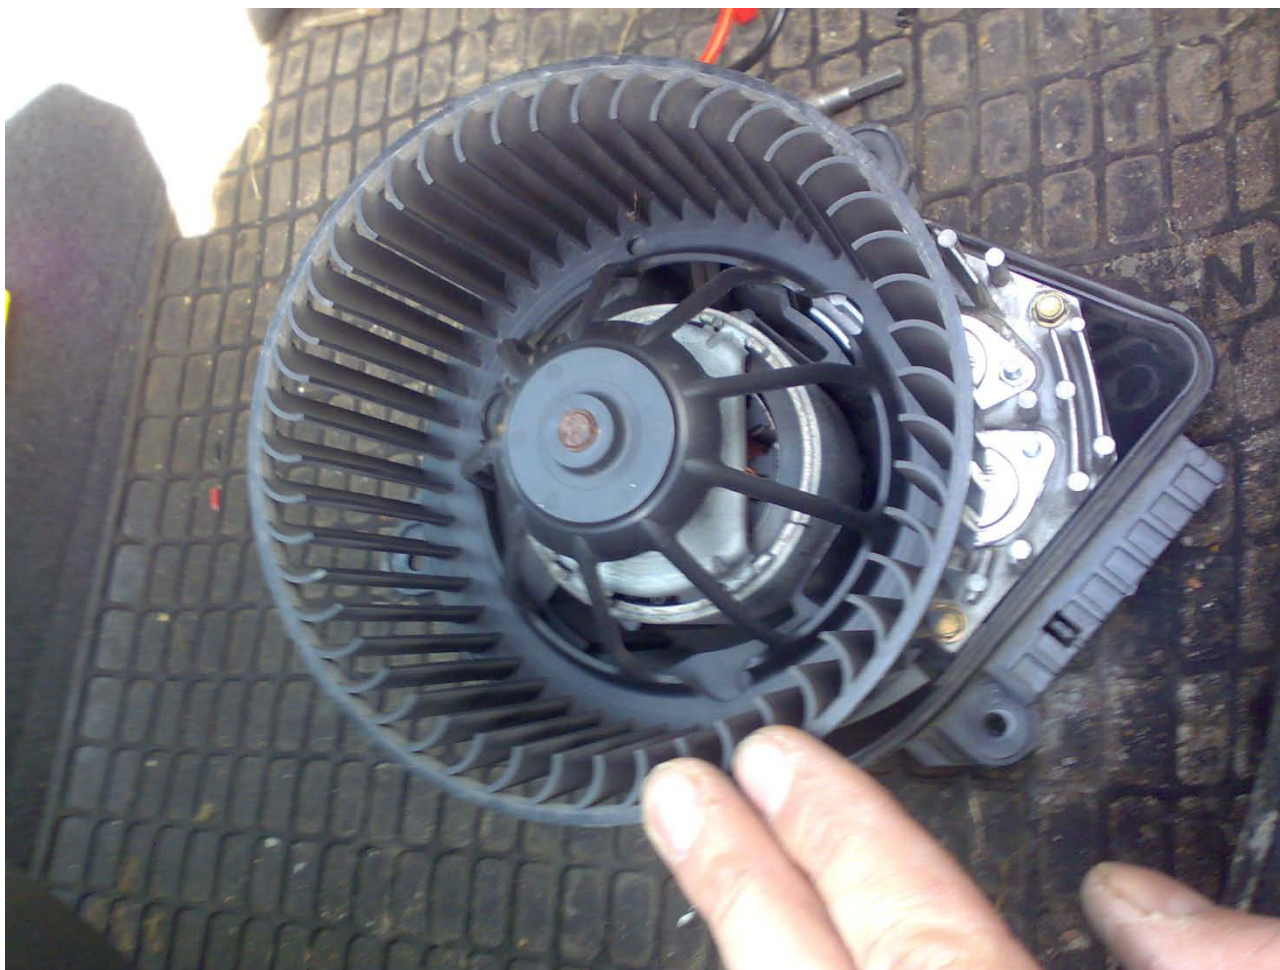
Nyt transistorit vielä juotetaan takaisin piirilevyille ja homma on takaisin laittoon vaille.

Näin helpolla puhallin saatiin taas toimintakuntoon....
